# Portofino 190

## ficha tecnica

## Descripción de clasificación

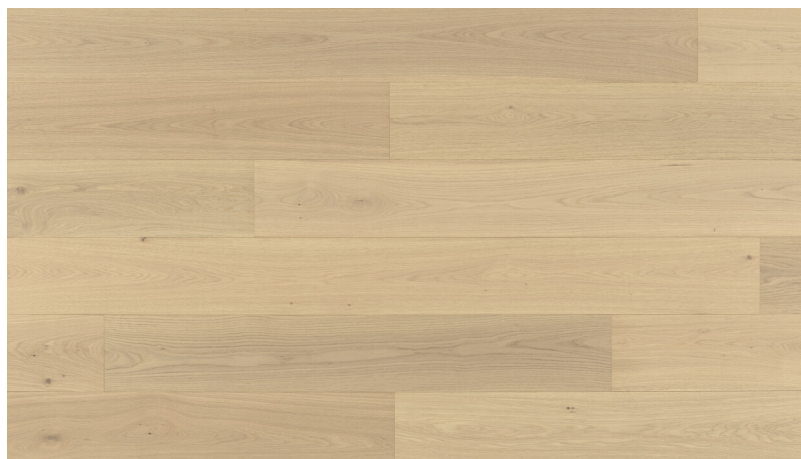
Esta foto es una indicación de la selección como descrita

| Nudos sanos | $\varnothing \leq 35$ mm |
| Nudos caídos | $\varnothing \leq 20$ mm |
| Albura | $\leq 30$ mm, $\leq 20\%$ de la anchura |
